# Vaststellen en opsporen van foutaansluitingen

Bestaande en nieuwe technieken

© september 2010  
**Stichting RIONED, Ede**

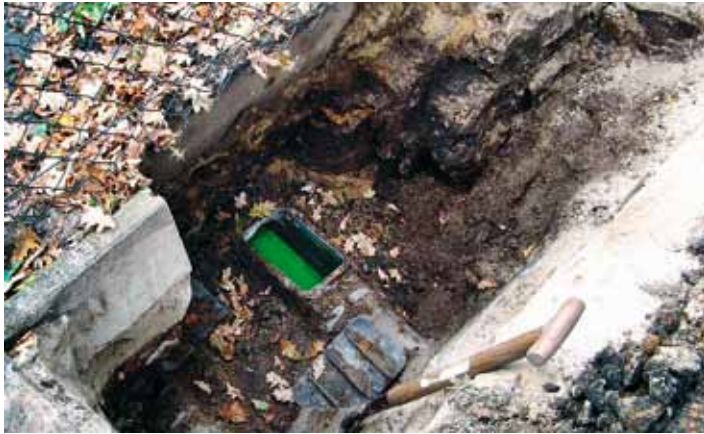
Figuur 2.1 Kleurstofonderzoek

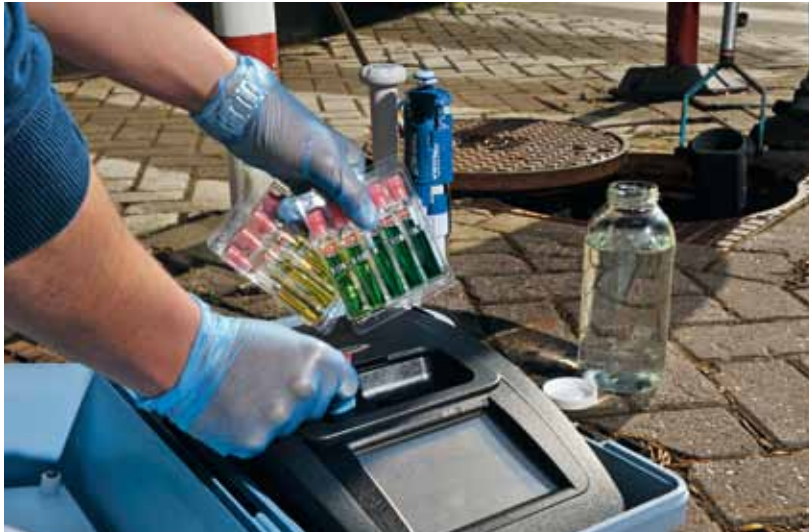
Figuur 2.3 Cuvet test ammonium

Door het water in het hemelwaterriool per put te bemonsteren (tijdens droog weer) en de monsters via een cuvet-test op ammonium te analyseren kan binnen 30 minuten aangegeven worden of in de buurt van die put afvalwater geloosd wordt. Op deze manier is zeven kilometer hemelwaterriool onderzocht en is het gebied voor nader onderzoek verkleind naar totaal 300 meter hemelwaterriool.

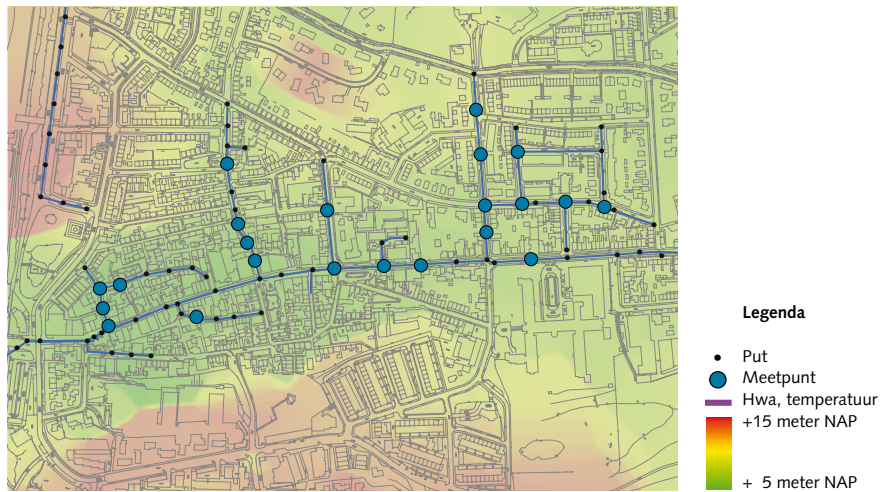
Figuur 3.4 Meetlocaties (temperatuur en waterkwaliteit) in Egmond aan Zee

Egmond aan Zee heeft een gescheiden rioolstelsel. In het centrum liggen hemelwaterriolen, waar voor dit onderzoek de metingen plaatsvonden (zie figuur 3.4). Het hemelwaterstelsel loopt leeg via vele infiltratieputten (zakputten) en een centrale infiltratievoorziening. Als het stelsel de hoeveelheid neerslag niet aankan, stort het water over naar het strand.

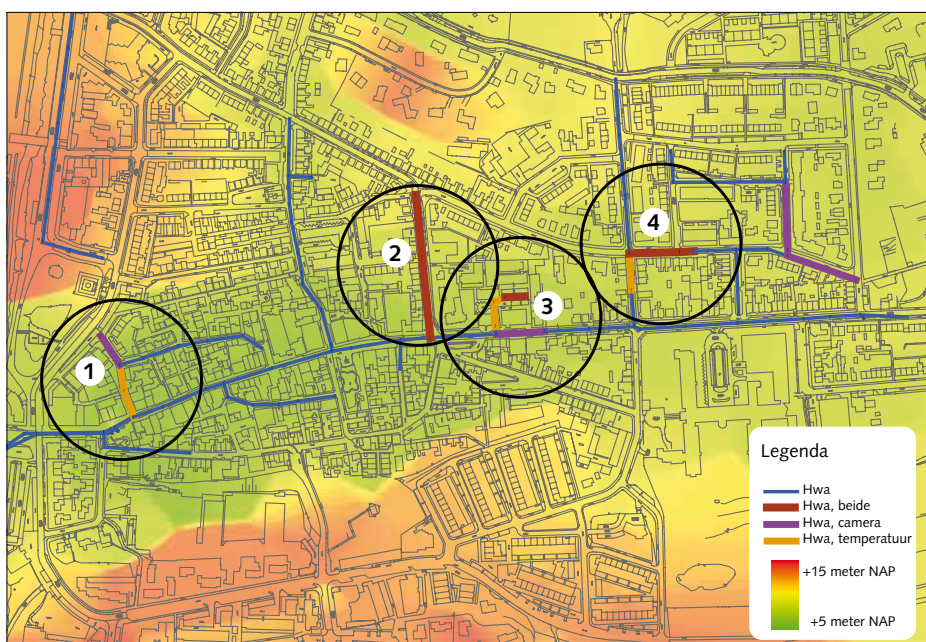
Figuur 3.9 Overzicht foutaansluitingen uit temperatuurmetingen en camera-inspecties

4 In dit gebied hebben temperatuurmetingen en camera-inspecties foutaansluitingen aangetoond. Uit de camera-inspectie volgen twee foutaansluitingen: gezien vanaf de put linksboven (binnen “cirkel 4” in figuur 3.10) naar de rechterput op 18,8 m en op 44,6 m. De streng waar alleen de temperatuurmetingen iets hebben gevonden, ligt stroomafwaarts van deze plekken. Hier is de temperatuurstijging dus over meerdere leidingen waar te nemen.

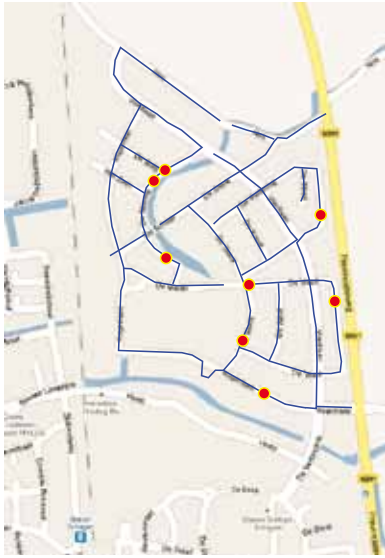
Figuur 3.13 Meetlocaties in Schagen

In Schagen vonden de metingen plaats in een nieuw, constant gevuld hemelwaterstelsel. In figuur 3.13 ziet u een overzicht van de meetpunten.

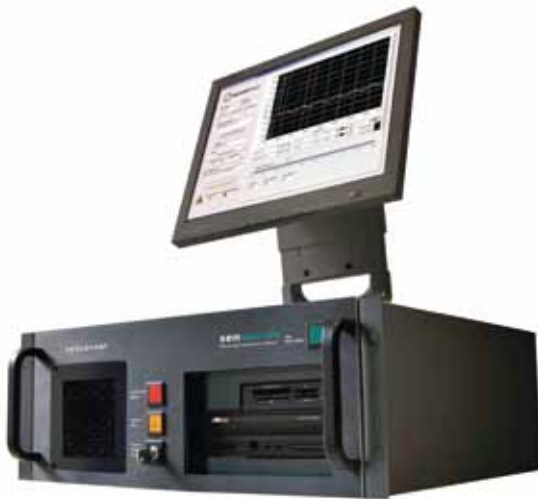
Figuur 4.2 De Sentinel DTS-LR

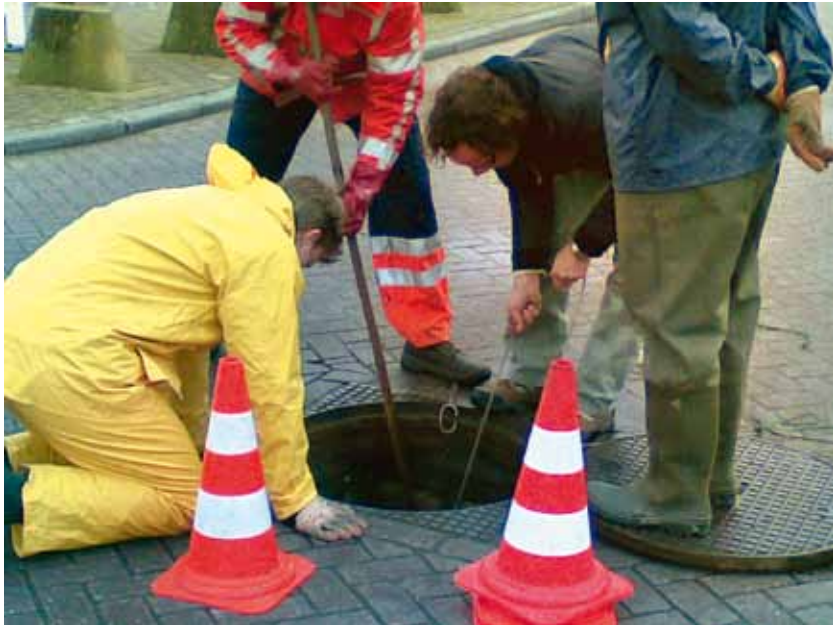
In de casestudies zijn de glasvezelkabels in het hemelwaterriool getrokken door eerst een touw van put naar put te trekken (zie figuur 4.4) en vervolgens hiermee de glasvezelkabel binnen te halen. Belangrijk is te voorkomen dat er te veel spanning op de glasvezel komt en dat de kabel zelfs wordt stukgetrokken. Daarom is een kabel nodig met door gel omgeven glasvezels en gewapend met metaal en/of kevlar. Dan is het (bijna) onmogelijk om de kabel handmatig kapot te trekken.

Figuur 4.4 Kabel van put naar put trekken

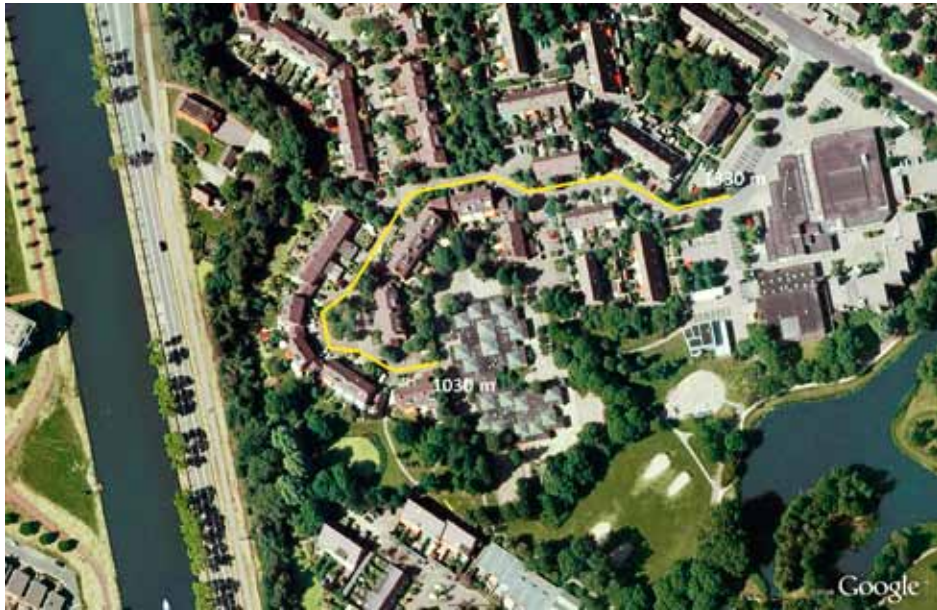
Figuur 4.6 Meetlocatie in Purmerend

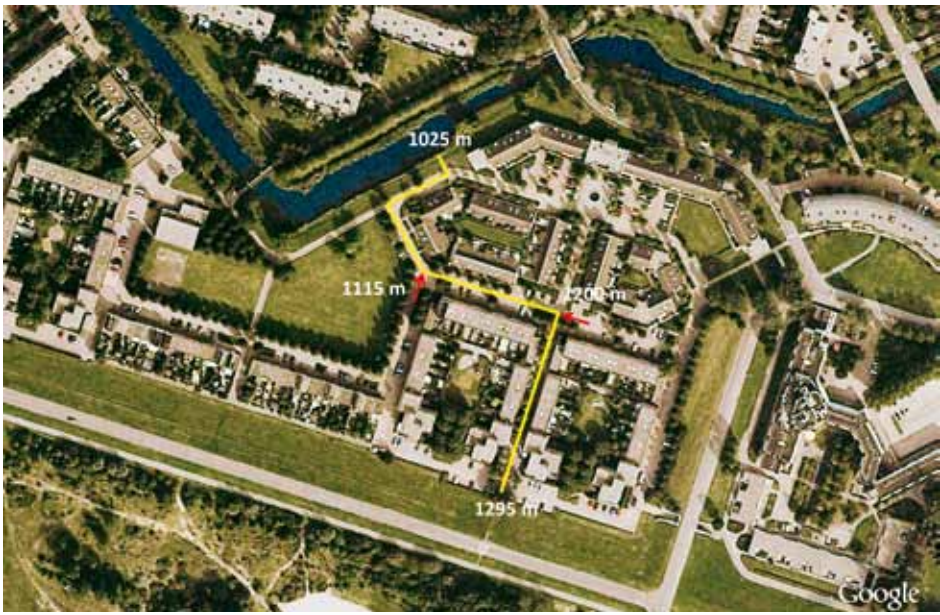
Figuur 4.8 Meetlocatie in Almere

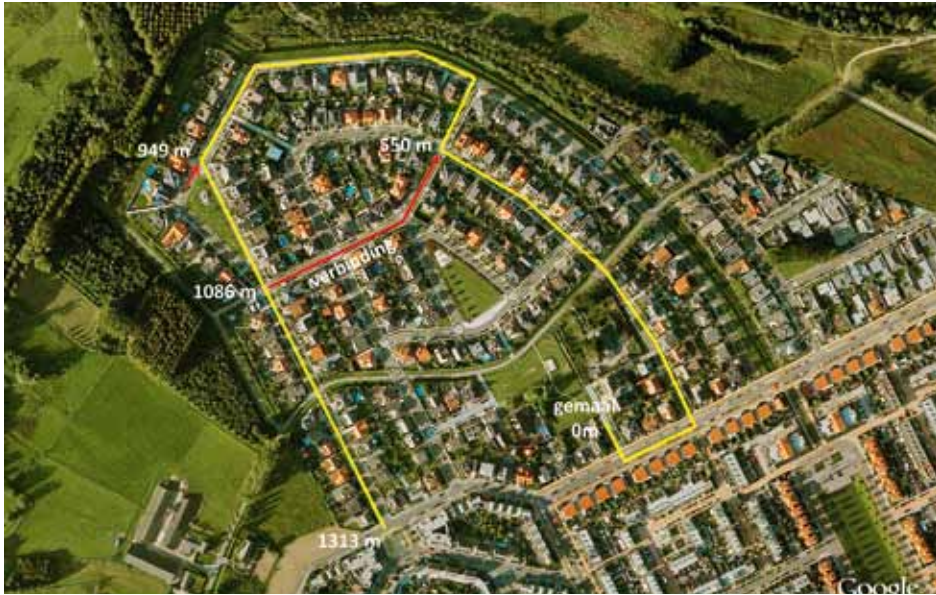
In totaal is 1.313 meter kabel in het hemelwaterriool van het verbeterd gescheiden stelsel gebracht, overeenkomstig de gele lijn in figuur 4.10. De computer stond naast het rioolgemaal in de Scot Joplinlaan. In tegenstelling tot de metingen in Purmerend en Almere vonden de metingen plaats in een stelsel dat droogstaat als het niet regent. Het diepste punt (12,55 m +NAP) van het hemelwaterriool in de wijk Blixembosch ligt bij het gemaal in de Scott Joplinlaan (0 m). Het hoogste punt (14,65 m +NAP) is gelijk aan het eind van de kabel in de Buddy Boldenlaan (1.313 m). Halverwege de Buddy Boldenlaan ligt een streng die put 20 (1.086 m) met put 10 (550 m) verbindt. Bij een hoge waterstand in het riool kan het water ook via deze kortere route naar het gemaal stromen.

Figuur 4.10 Meetlocatie in Eindhoven

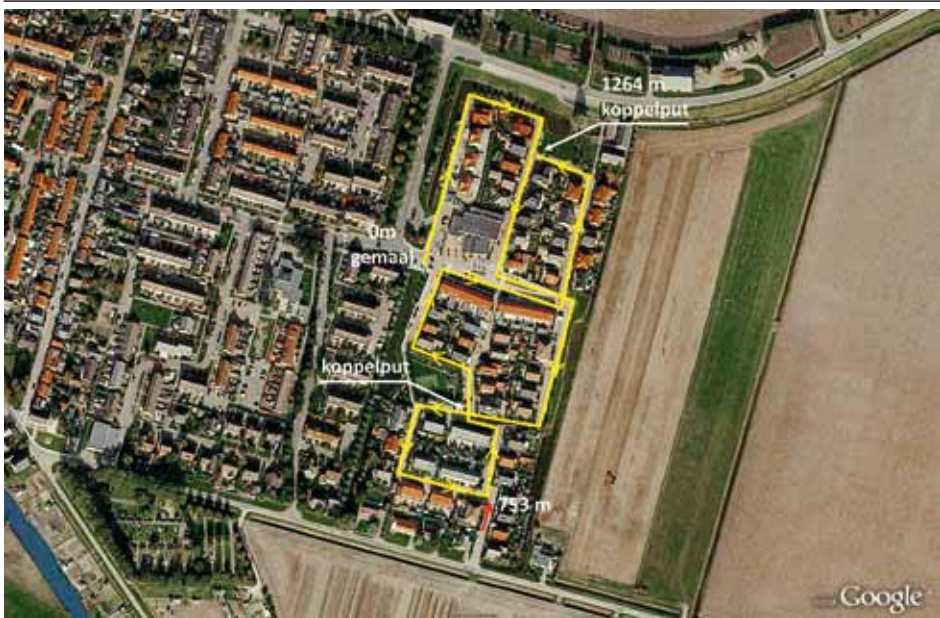
Figuur 4.12 Meetlocatie in Korendijk

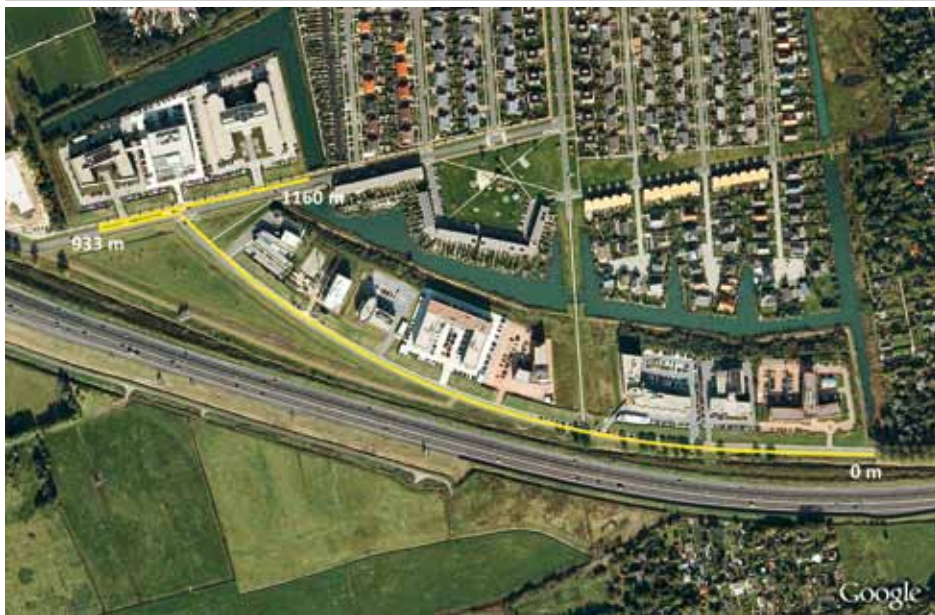
**Figuur 4.15 Meetlocatie in Groningen**

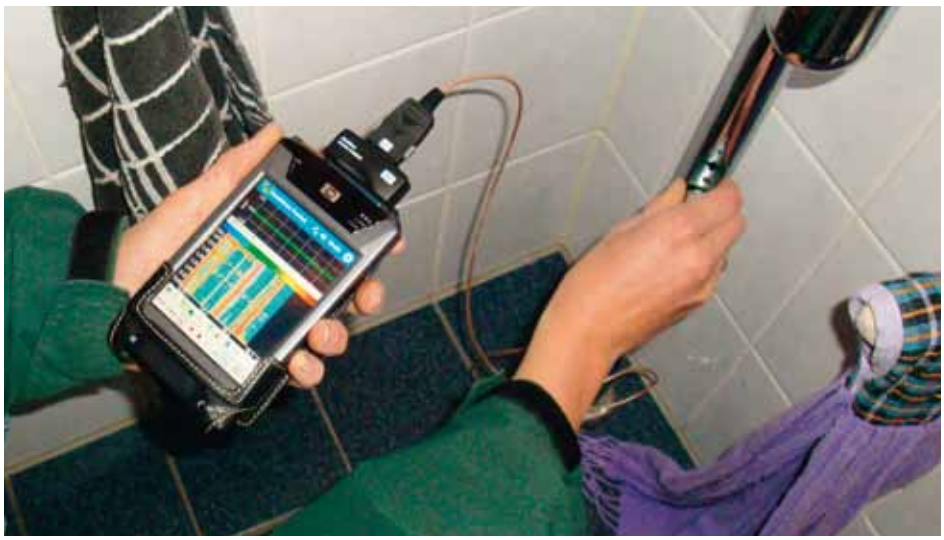
Figuur 5.2 Meting trillingen met sensor

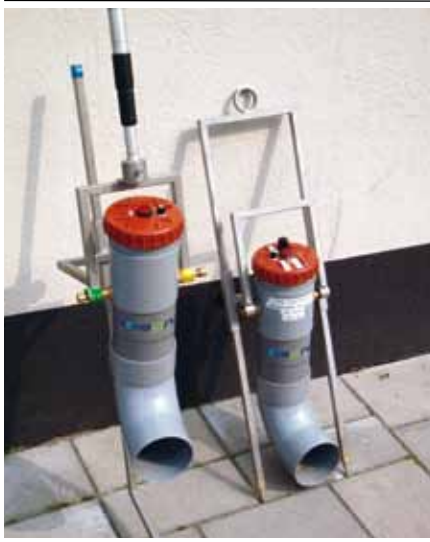
Figuur 5.3 Hulpstukken voor plaatsing geluidsbron in rioolput

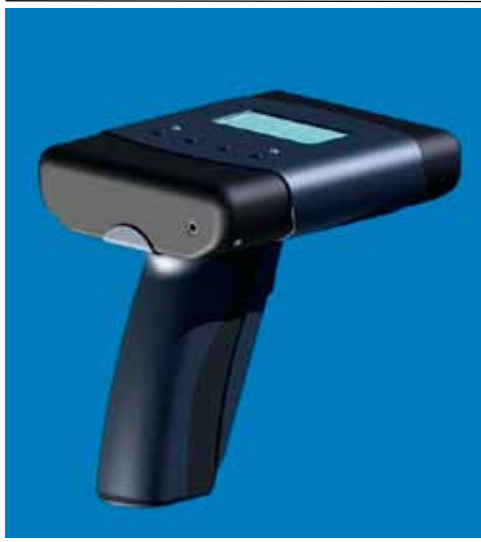
Figuur 5.4 De speciaal ontwikkelde recorder

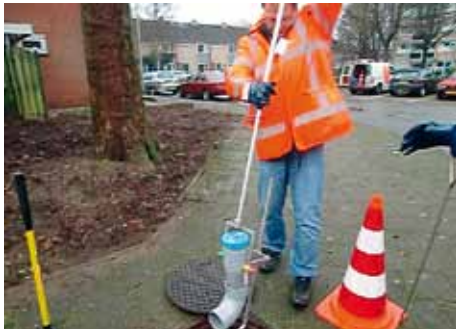
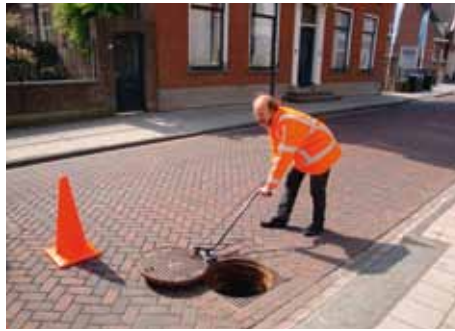
Figuur 5.5 Plaatsing geluidsbron in put

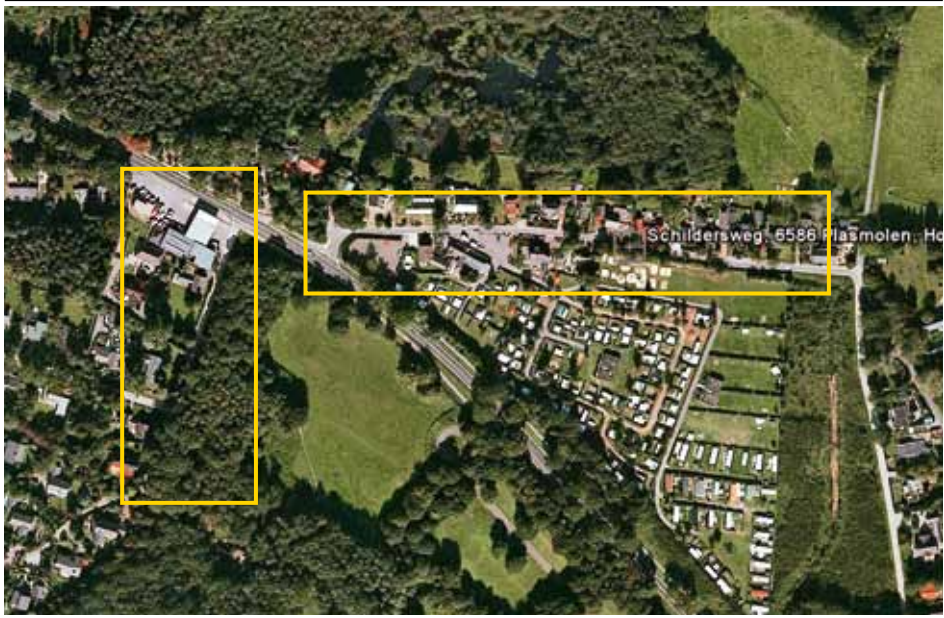
In de Zevenbergseweg (figuur 5.7, linker kader) en de Schildersweg (figuur 5.7, rechter kader) ligt een gescheiden rioolstelsel. Beide leidingen gaan onder de Rijksweg door en vervolgens richting Muldershofweg. Het hemelwater loost op watergang de Grote Siep, het afvalwater gaat via een pomp naar de zuivering.

Figuur 5.7 Meetlocatie Mook en Middelaar

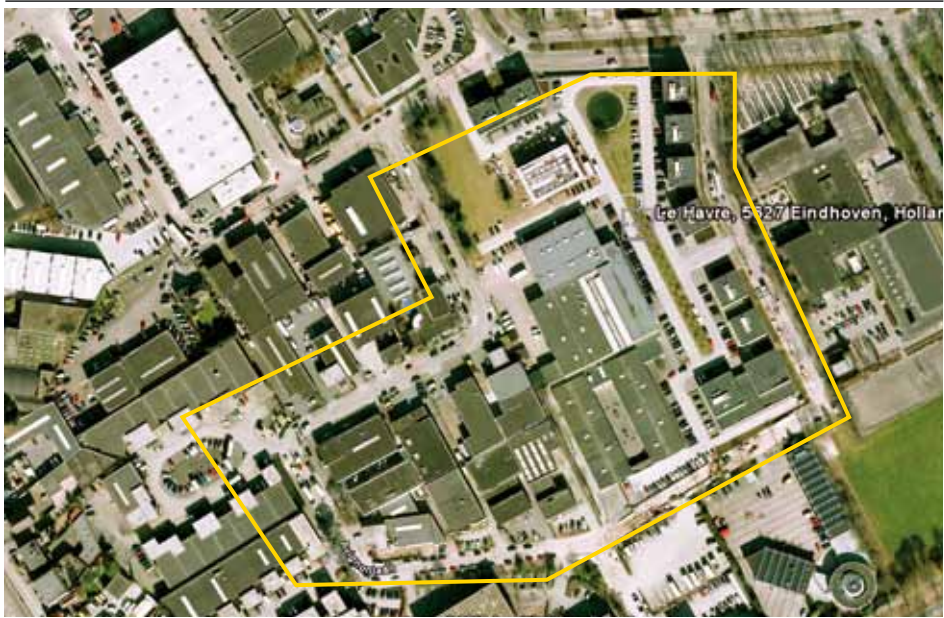
Figuur 5.8 Meetlocatie in Eindhoven

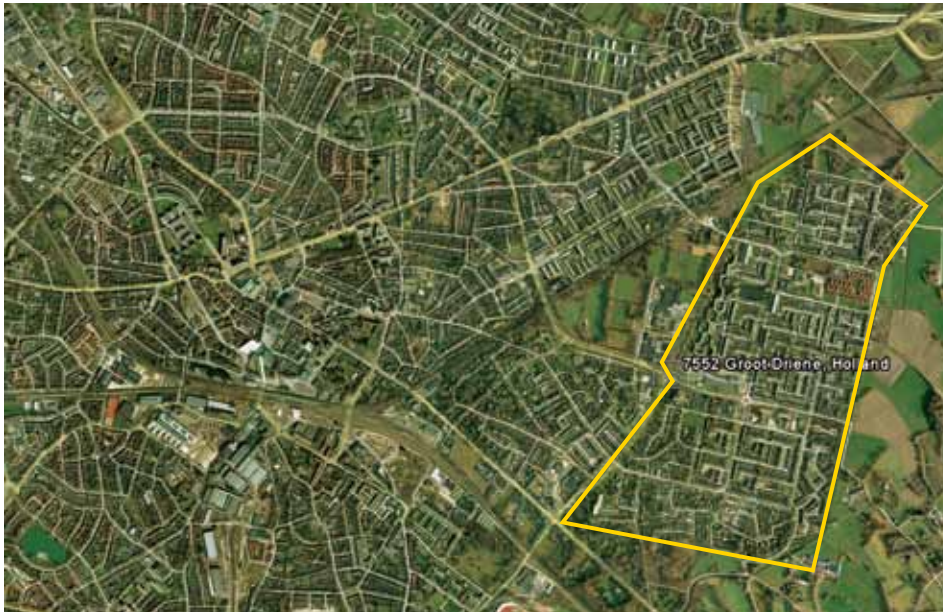
De gemeente overhandigde tekeningen van de woonwijk Groot Driene (zie ook de kaart in figuur 5.9). Zij vermoedde dat er in die wijk foutaansluitingen zitten, zowel van afvalwater op het hemelwaterriool als van hemelwater op het vuilwaterriool.

Figuur 5.9 Meetlocatie in Hengelo

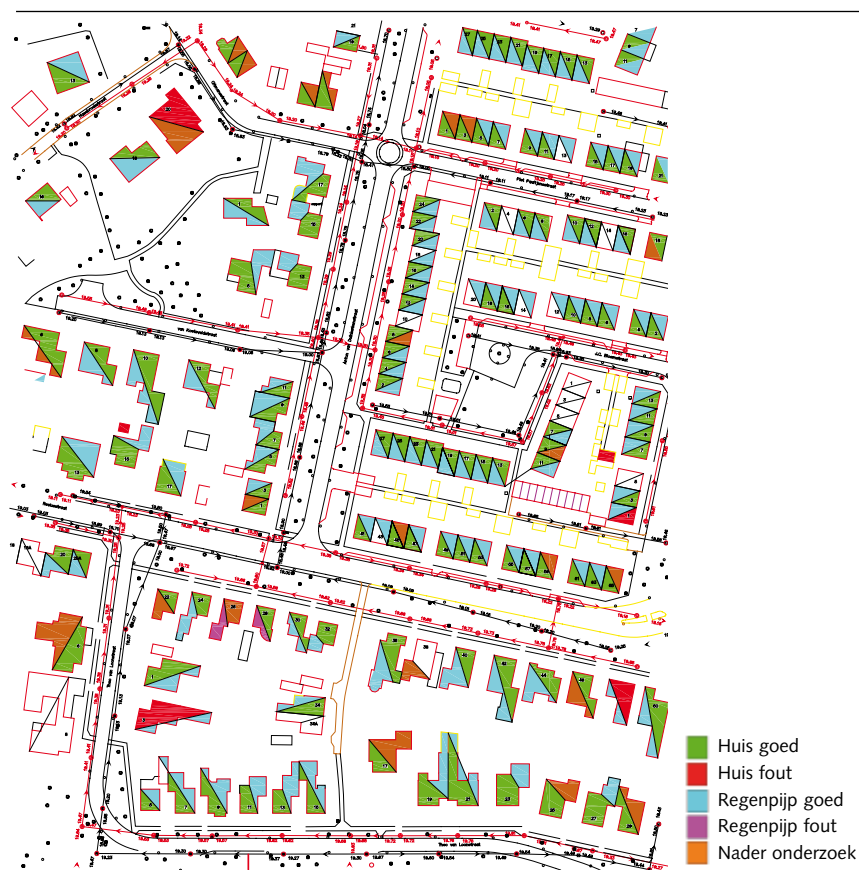
Figuur 5.10 Resultaten op kleurteking
