Stichting RIONED

# **Graafschade voorkomen bij complex rioleringswerk**

© november 2017

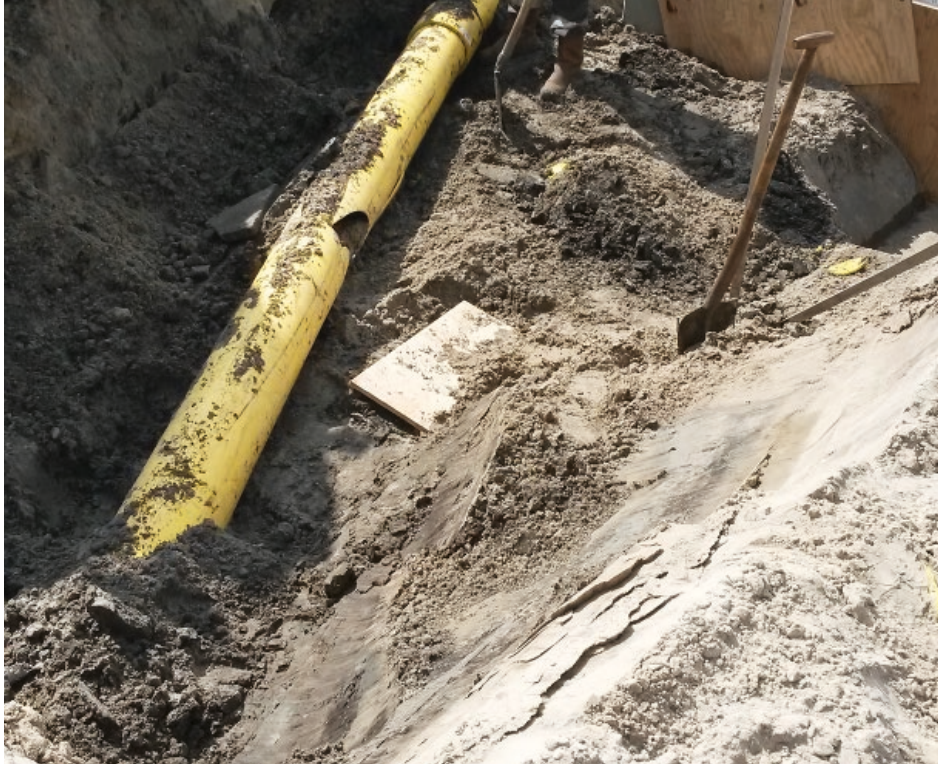
Figuur 1.1 Graafschade aan een gasleiding tijdens rioleringswerkzaamheden (Foto: Gertjan Steenberg)

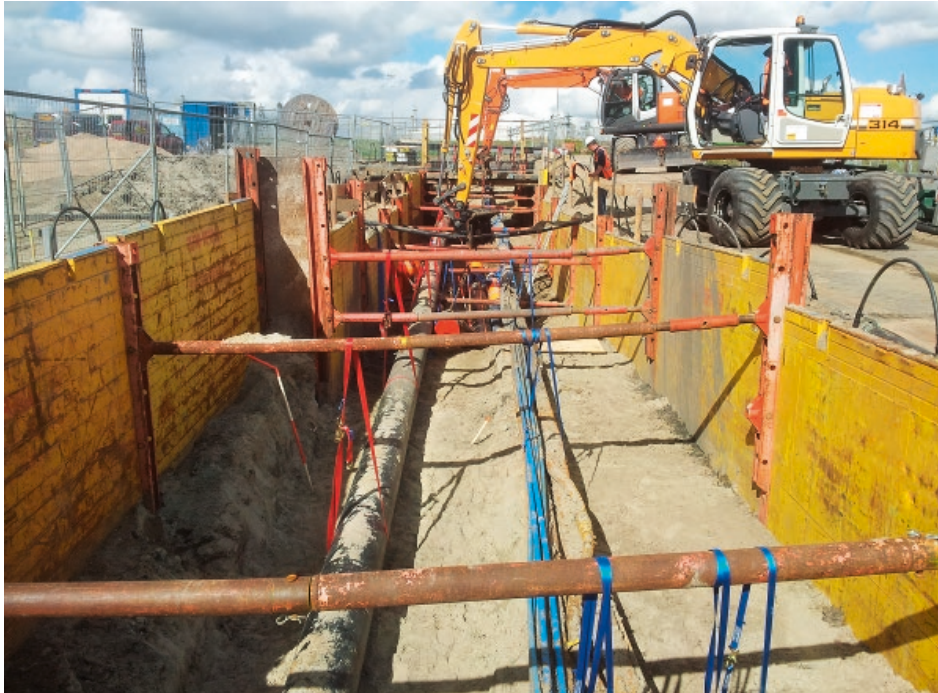
Het hoofdriool loopt vaak parallel aan het hoofdnet van kabels en leidingen. Bij grote reconstructies graaft de aannemer lange sleuven, waarbij hij de hoofdkabels en -leidingen over grote afstanden vrij legt (zie figuur 3.1). Maar kabels en leidingen kunnen hun eigen gewicht niet dragen, waardoor de kans bestaat dat ze losraken uit moffen of beschadigen.

Figuur 3.1 Over een grote afstand vrijgelegde kabels en leidingen moeten ondersteund worden (Foto: Jan de Ruiter)
