**Professioneel Afvalwatertransport**  
Handreiking inventarisatie en  
inspectie van persleidingen

# Handreiking inventarisatie en inspectie van persleidingen

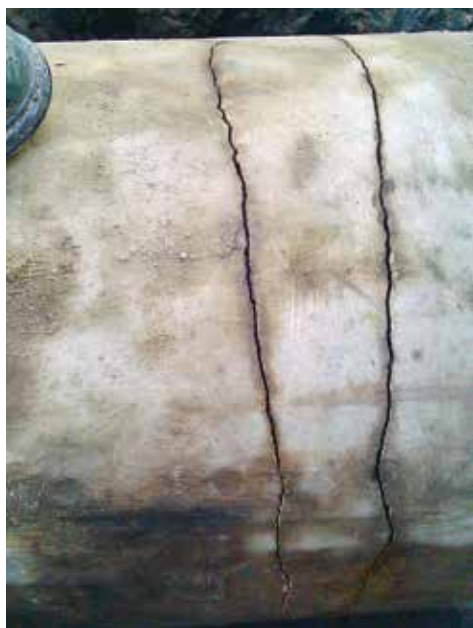
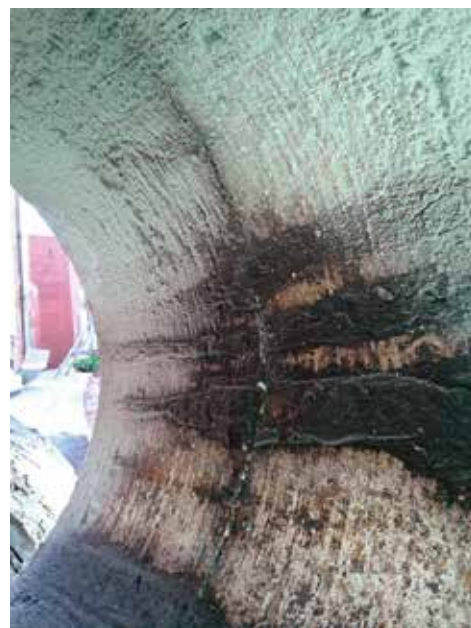
**Figuur 3.6**  
Foto's gebroken persleiding:  
buitenkant (links) en  
binnenkant (rechts)

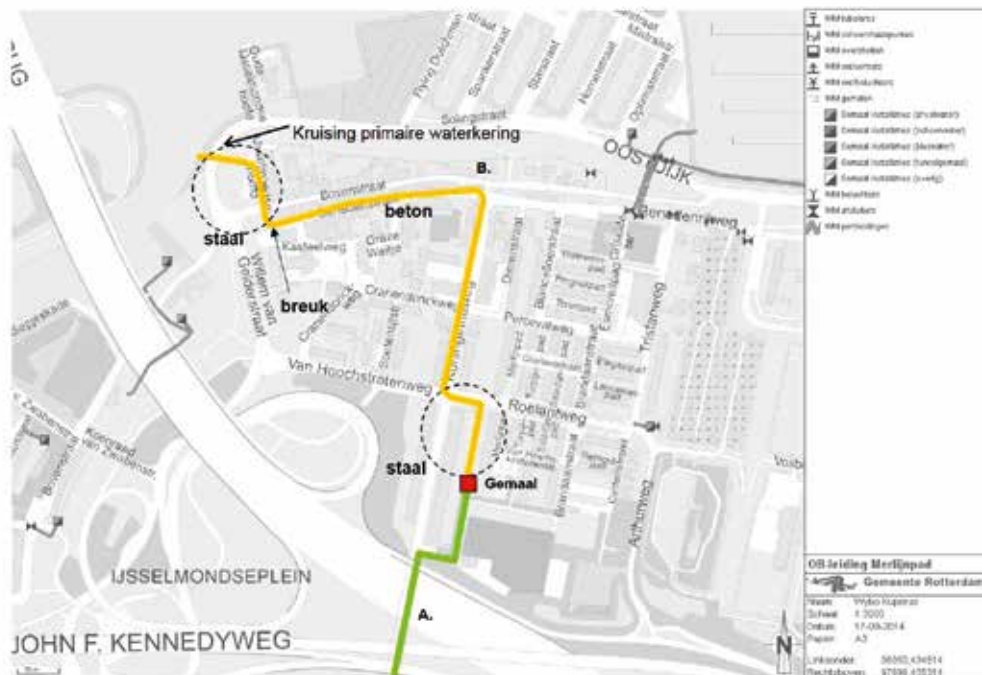
**Figuur 3.8**  
Locatie leidingbreuk en  
materialen persleiding

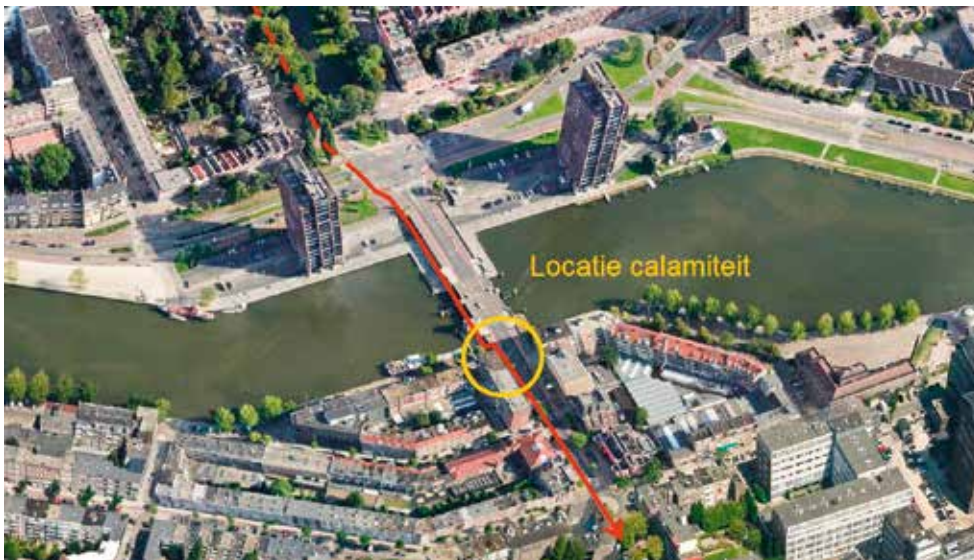
**Figuur 3.14**  
Locatie leidingbreuk in  
grootstedelijke omgeving in  
bruggenhoofd

Door zetting is de leiding bij de overgang van niet onderheid naar wel onderheid gebroken (zie de figuren 3.14 en 3.15). Dit is een vrij recente faalgebeurtenis op de overgang van gietijzeren elementen. Bij de gemeente zijn meerdere incidenten met dit type leiding bekend. In vrijwel alle gevallen was zetting de primaire oorzaak. Soms lag het ook aan de kwaliteit van de voegverbinding; door droogstand was het voegtuw uitgedroogd. De gietijzeren buis zelf is in geen enkele situatie bezweken.

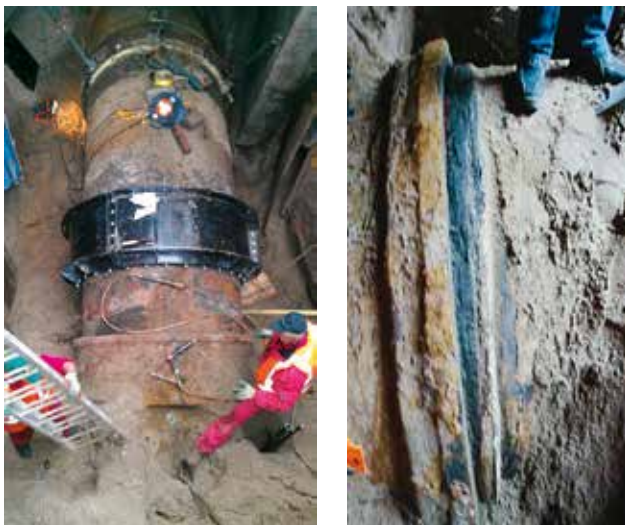
**Figuur 3.15**  
Foto's lekkage leiding door  
zetting

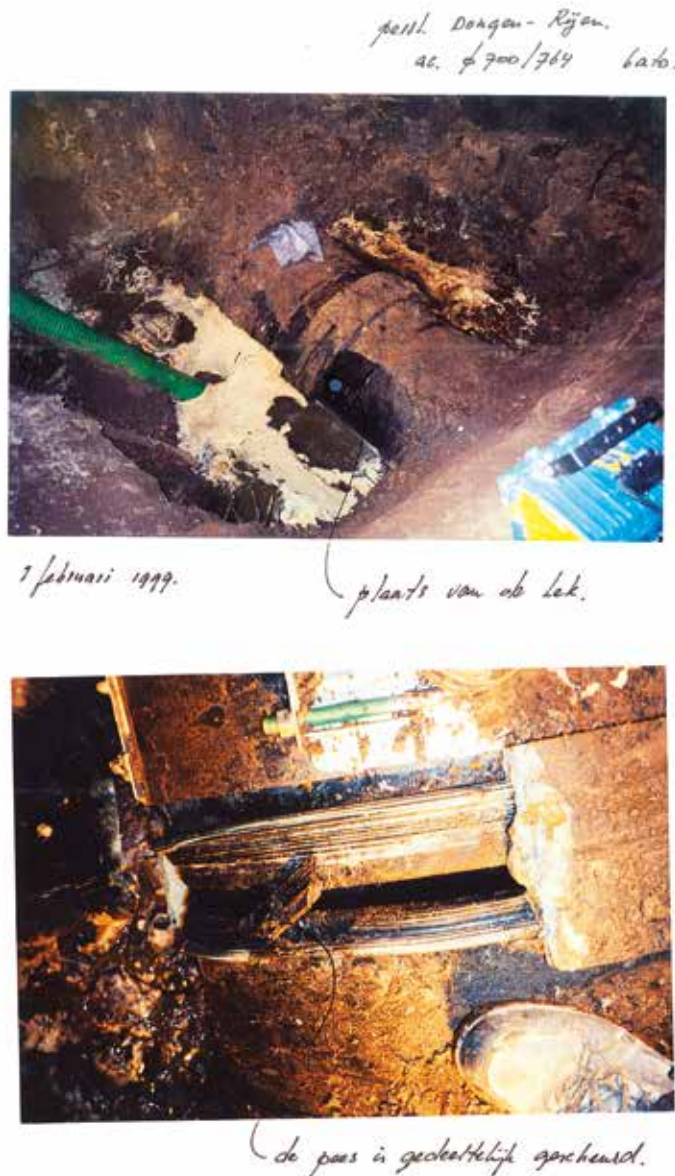
**Figuur 3.24**  
**Foto's lekkage persleiding**  
**Dongen in 1999**

De leiding heeft in februari 1999 gefaald door lekkage bij een voegverbinding (zie figuur 3.24).

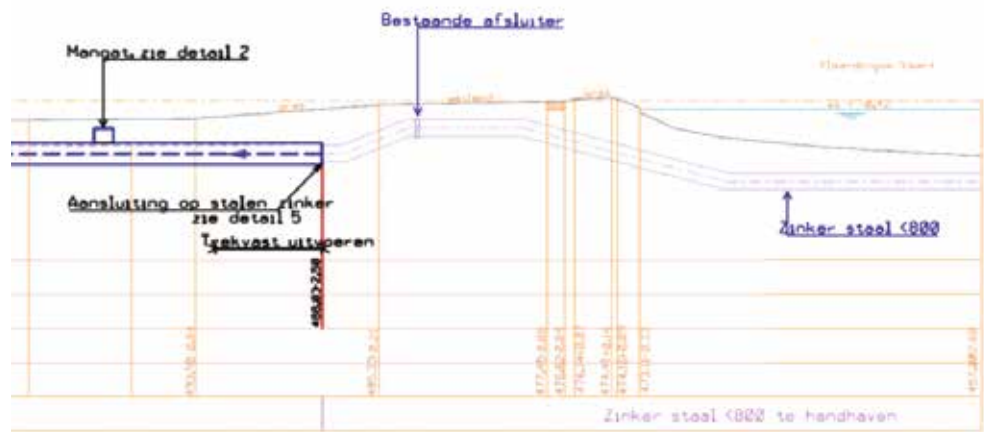
**Figuur 3.26**  
Detail overgang bestaande zinker ter plaatse van de Vlaardingse Vaart. Volgens het beheersysteem is deze zinker vervangen, terwijl de tekeningen aangeven dat de leiding is behouden.

Deze 4.940 meter lange leiding met een diameter van 1.000 mm is aangelegd in 1977 en is in de afgelopen jaren op meerdere plekken deels vervangen (zie ook figuur 3.25). Aangezien niet alle speciale constructies, zoals zinkers (zie figuur 3.26), vervangen zijn, kent het leeftijdsbeeld van de leiding veel variatie. Het dossier voor de oorspronkelijke leiding is vrij compleet. De leiding is bij aanleg uitgevoerd in gewapend beton zonder coating waarbij gebruik is gemaakt van rubberringen als voegverbinding. In de sectie die is vervangen in 2004 is glasvezelversterkt kunststof (GVK) toegepast. Voor de overige vervangen secties zijn de toegepaste materialen onbekend. Door de beperkte beschikbaarheid van lengte-

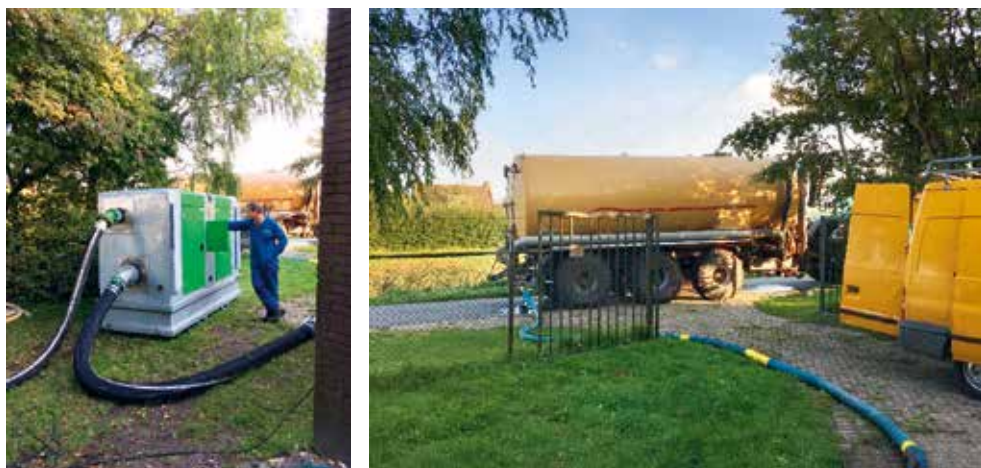
**Figuur 4.5**  
**Pompunit en watervoorraad**  
**beproeving 20 september**

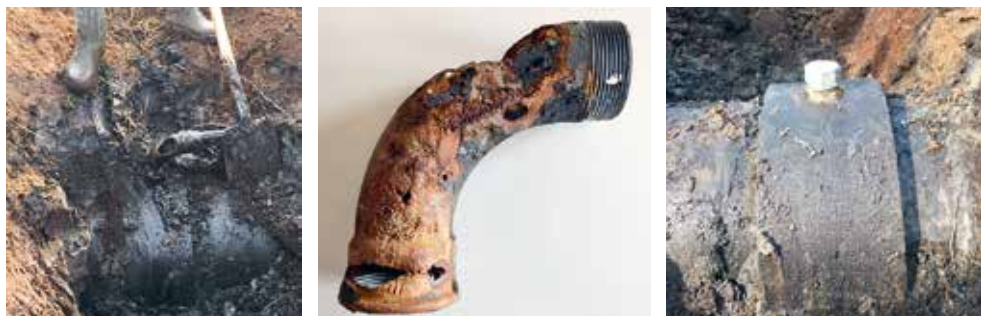
**Figuur 4.6**  
**Kapotte ontlufterbocht**

De tweede beproeving (tweemaal uitgevoerd door lekkende beluchterbocht en inclusief reparatie) bedroeg € 17.000,- aan externe kosten en € 10.500,- aan interne kosten.

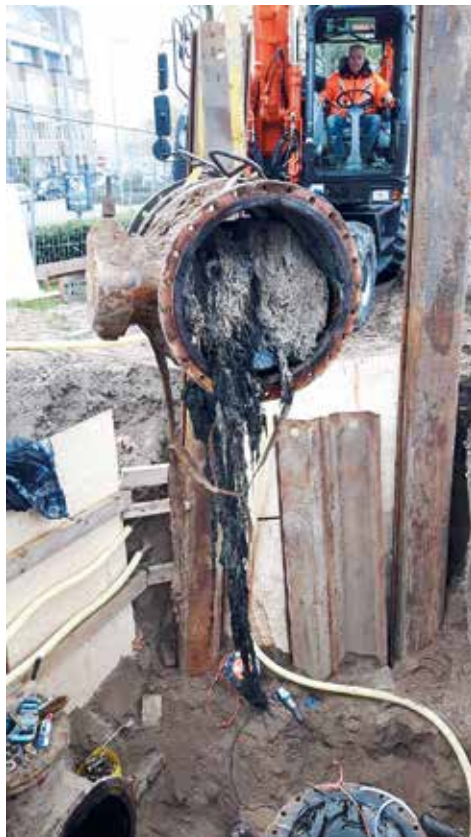
**Figuur 4.11**  
Voorbeeld verstopping  
vlinderklep

Figuur 4.10 geeft een schematisch overzicht van de huidige situatie met betrekking tot hydraulisch functioneren. Het werkpunt van het transportsysteem is verschoven door extra weerstand in de leiding (een toename van de systeemruwheid van 1 mm naar 3 mm), waardoor het ontwerpdebiet van 7.200 m<sup>3</sup>/h niet meer geleverd kan worden. De toename van de systeemruwheid kan worden veroorzaakt door vervuiling van de leiding of van bijvoorbeeld vlinderkleppen, zoals elders in het transportsysteem van Rotterdam ook is geconstateerd, zie figuur 4.11.

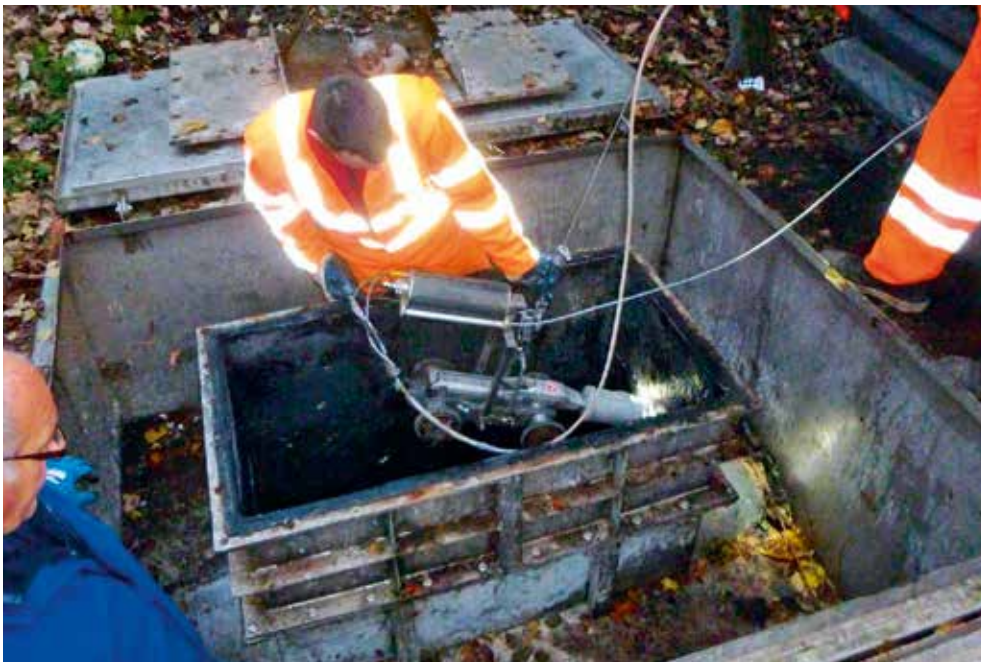
Figuur 5.3  
Inbrengen  
inspectieapparatuur. Foto  
Waterschap Brabantse Delta.

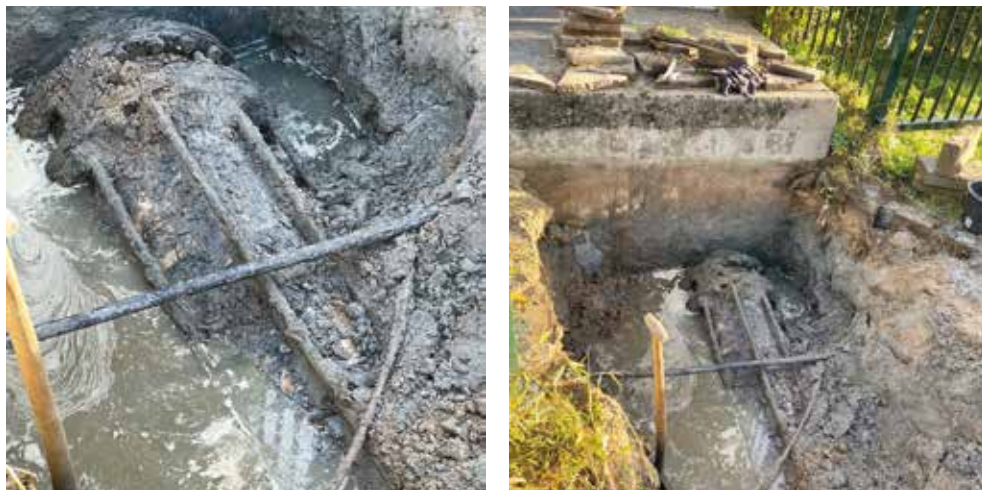
**Figuur 5.11**  
Inmeten zakking leiding naast  
gemaal

Een belangrijke bevinding van deze case is dat de maaiveldzetting zoals deze sinds 2015 beschikbaar is via <https://bodemdalingskaart.nl/> een eerste indicatie kan geven van de maaiveldzetting, maar dat in de praktijk de zetting van de leiding zelf daar fors van kan afwijken. Bij onderheide gemalen en niet onderheide persleidingen in slappe bodem verdient de overgang van gemaal naar persleiding extra aandacht, aangezien dit een kwetsbaar punt vormt in de leiding.

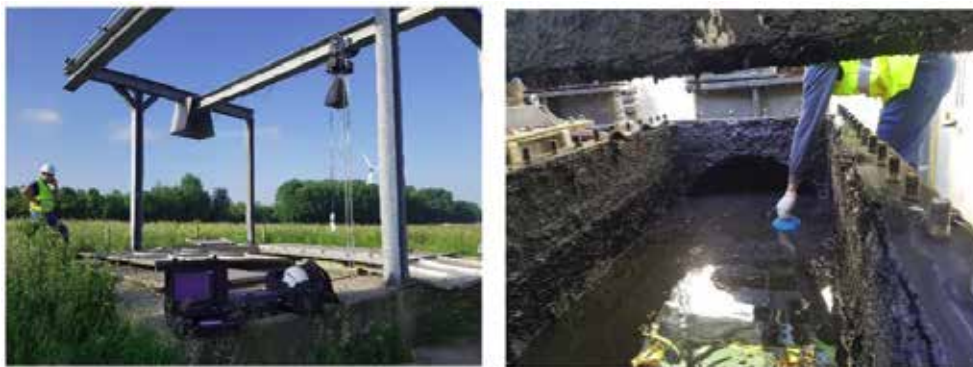
**Figuur 5.12**  
Lanceerlocatie

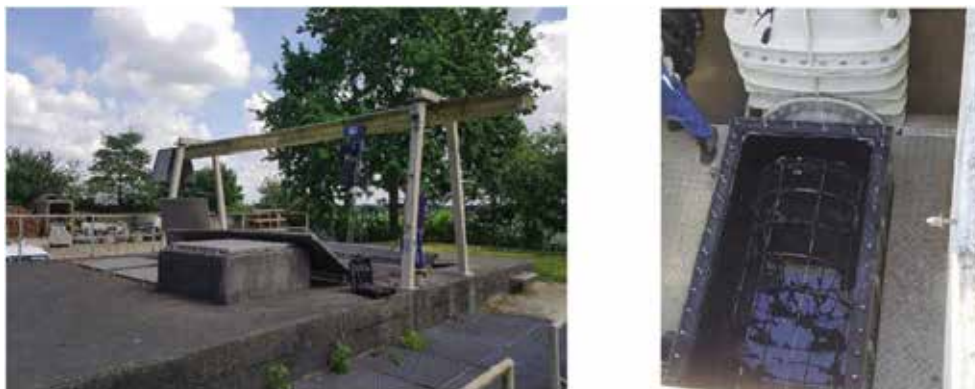
**Figuur 5.13**  
Ontvangstlocatie

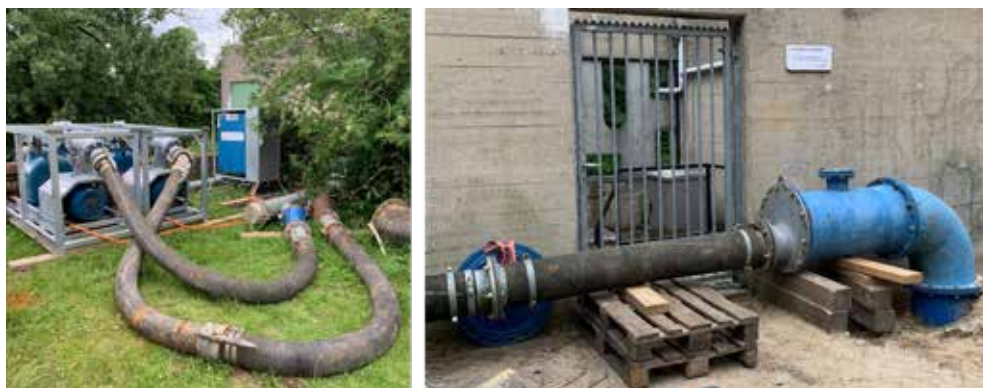
**Figuur 5.17**  
Tijdelijke pompinstallatie (l)  
met aansluiting op de  
lanceerinrichting (r).

Gemaal Vredenburg heeft een capaciteit van 800 m<sup>3</sup>/uur. De pompen genereren een druk van 0,67 bar om de statische opvoerhoogte van 5,85 meter te overbruggen. Het gemaal is niet voorzien van een piglanceerinrichting, zodat ten behoeve van het onderzoek een lanceerinrichting is aangebracht die voorzien is van een tijdelijke pompinstallatie, zie figuur 5.17.
