# Doorboringen van riolen door kabels en leidingen: nieuwe cijfers en vervolgacties

# Doorboringen van riolen door kabels en leidingen

Omvang, aard en oplossingen

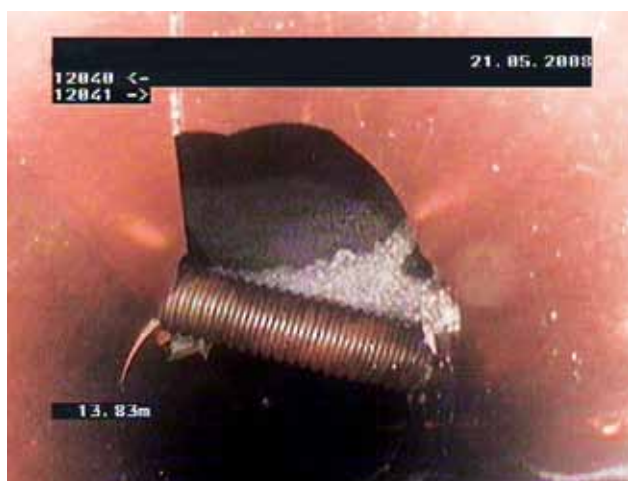
**Figuur 1.1 Kunststof rioolbuis zwaarbeschadigd door raketboring**

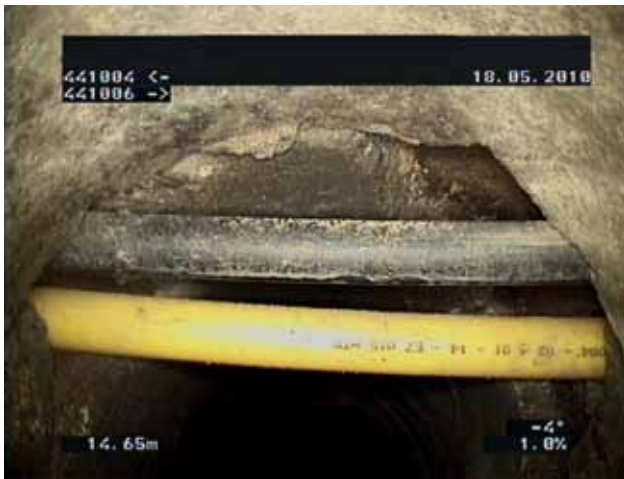
***Figuur 3.1 Twee kabels slaan een groot gat in de rioolbuis***

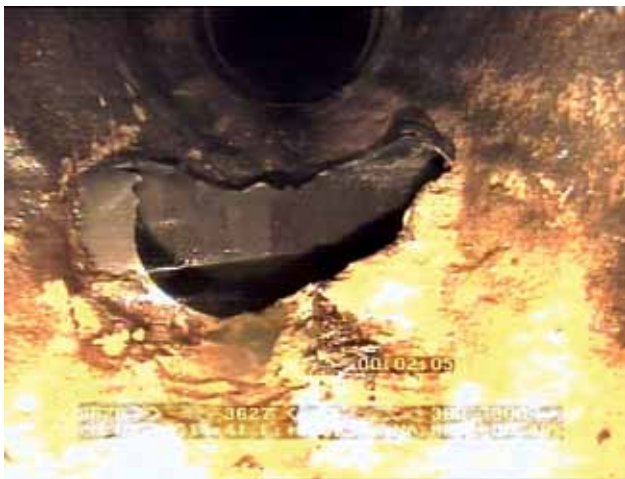
- 1 in riolen tamelijk corrosieve omstandigheden heersen, die de ingeboorde kabels en leidingen kunnen aantasten;
- 2 zettingen van zowel het riool als de kruisende leiding tot schade of gebroken buizen kunnen leiden;
- 3 de kabels en leidingen beschadigd kunnen raken tijdens rioolreiniging en rioolinspectie (zie figuur 4.1).

**Figuur 4.1 Kunststof leiding, beschadigd tijdens rioolreiniging voor rioolinspectie**

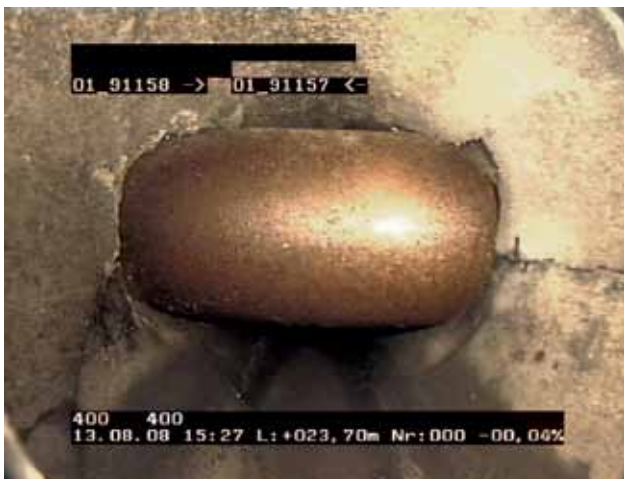
Leidingen die dwars door het riool lopen, belemmeren de afvoer van afval- en regenwater. Dit geeft een verminderde afvoercapaciteit en leidt op termijn tot verstoppingen (zie figuur 4.2).

*Figuur 4.2 Soms is nauwelijks afvoercapaciteit over*
