# Onderzoek instortingen vrijvervalriolen

Fase 1: Verkenning oorzaken

Peter Wonink en Léon van der Werf (Roelofs Advies en Ontwerp)

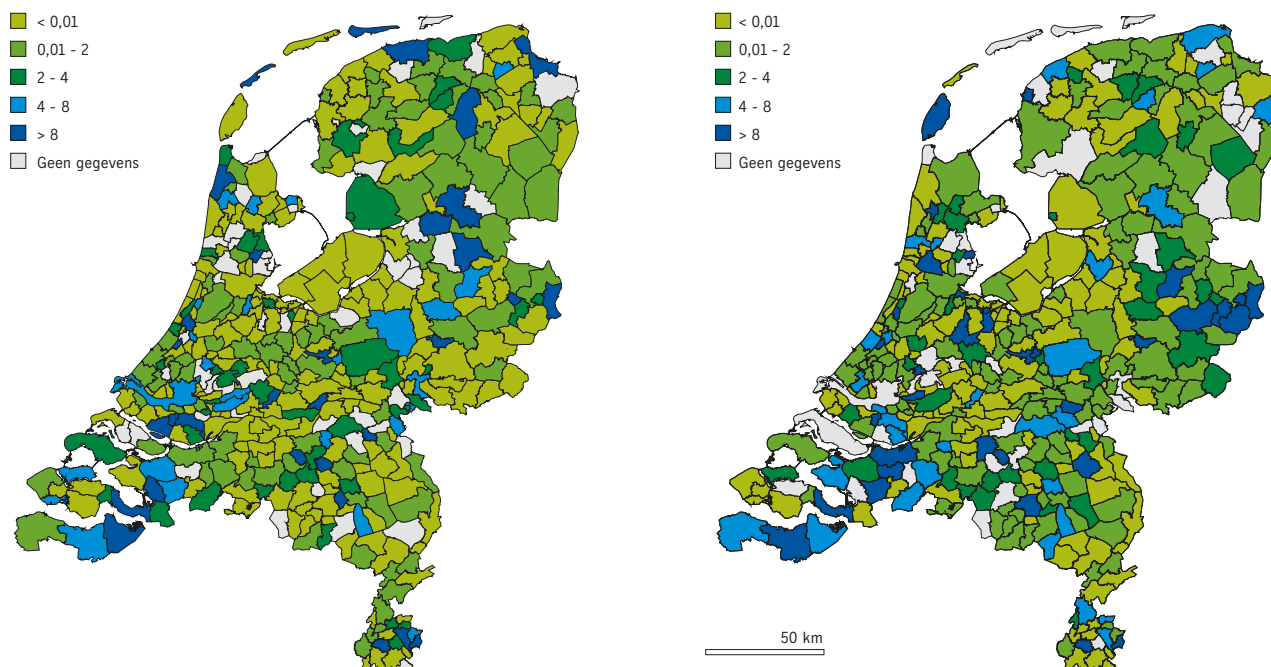
Figuur 2.2 Aantal instortingen per 100 km riolering uit Benchmark 2010(links) en Benchmark 2013 (Riolering in beeld)(rechts)

De benchmark noemt het lekken van riolen en het wegspoelen van grond via de riolering als oorzaken voor het ontstaan van gaten in de bovengrond. In figuur 2.2 ziet u de resultaten van de benchmarks van 2010 en 2013. In de benchmarks is geen onderscheid naar hoofdriool en huis- of kolkaansluitleidingen.

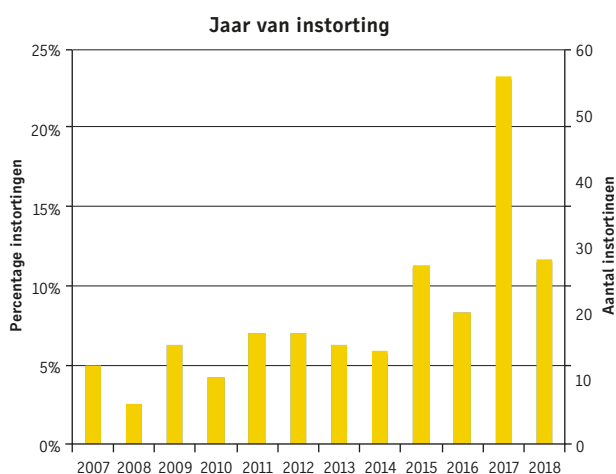
Figuur 3.1 Verdeling gemelde instortingen naar jaren

56 van de 242 gemelde instortingen vonden plaats in 2017 (zie figuur 3.1). De oorzaak van het relatief grote aantal recente instortingen ligt waarschijnlijk in het feit dat deze instortingen nog vers in het geheugen liggen en dus zijn gemeld.

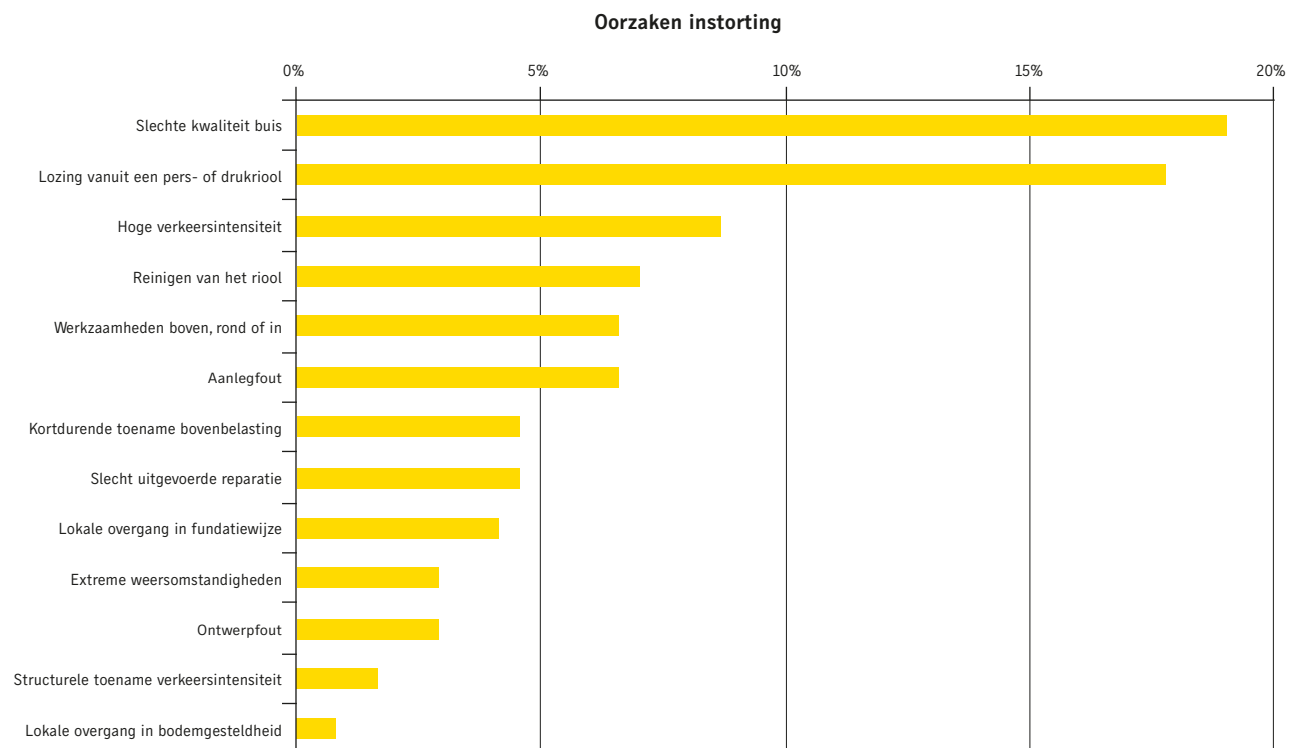
Figuur 4.1 Aantal keer 'ja' bij mogelijke oorzaken

De meest genoemde oorzaken hebben te maken met de actuele conditie van het ingestorte riool. De keuzemogelijkheden 'Slechte kwaliteit buis' en 'Lozing vanuit een pers- of drukriool' zijn respectievelijk 46 en 43 keer aangegeven als (een van) de oorzaken. Daarna volgen een hoge verkeersintensiteit (21 keer), reinigen van het riool in 17 gevallen en werkzaamheden boven, rond of in het riool in 16 gevallen. In figuur 4.1 ziet u een overzicht van de genoemde mogelijke oorzaken.

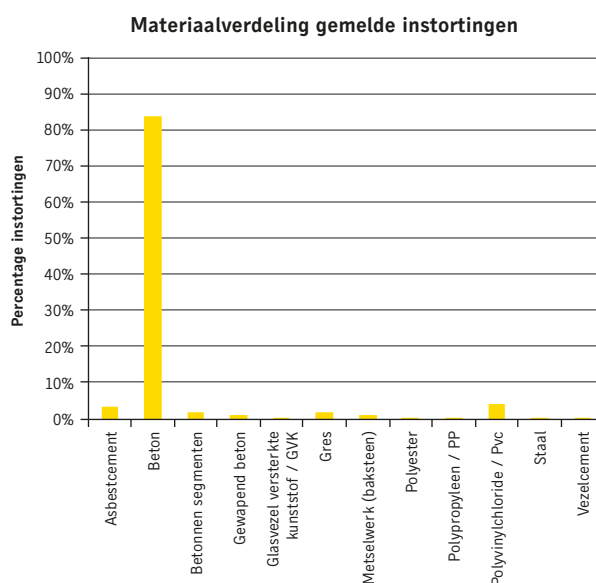
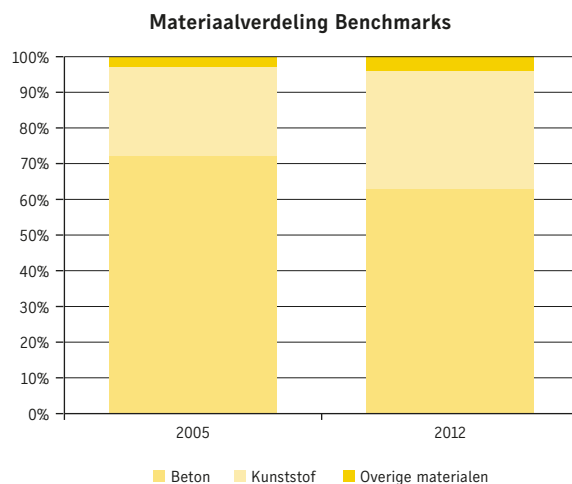
Figuur 4.2 Materialen ingestorte riolen

Iets meer dan 80% van de gemelde instortingen waren instortingen van een beton buis. Dit komt redelijk overeen met de lengte van betonnen riolering in Nederland: 70% van de Nederlandse riolering is van beton. Dit percentage neemt toe bij de grotere diameters.

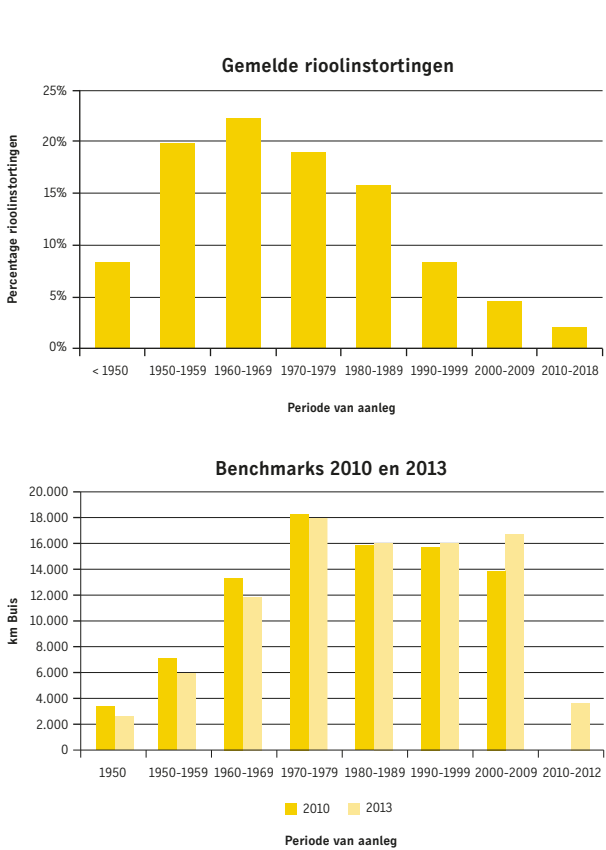
**Figuur 4.3** Leeftijd ingestorte riolen versus Benchmarks

Het grootste deel van de ingestorte riolen is aangelegd in de periode 1950-1990, wat overeenkomt met de leeftijdsopbouw van de Nederlandse riolering. Hierbij valt wel op dat er meer instortingen zijn van riolen uit de perioden 1950-1959 en 1960-1969, terwijl toen niet de grootste lengte is aangelegd. Oudere riolen geven dus een grotere kans op een instorting.

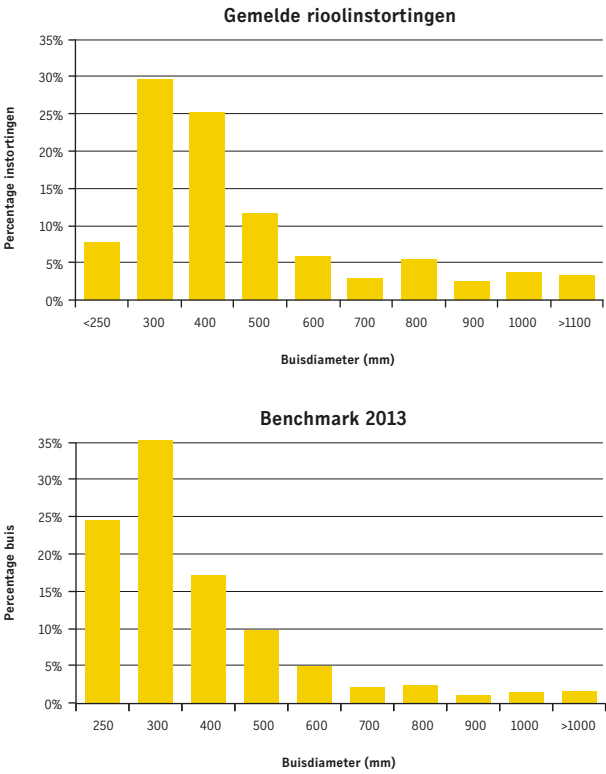
**Figuur 4.4** Verdeling buisdiameters

Uit figuur 4.4 blijkt dat de instortingen in grote lijnen overeenkomen met de in Nederland aanwezige buisdiameters.

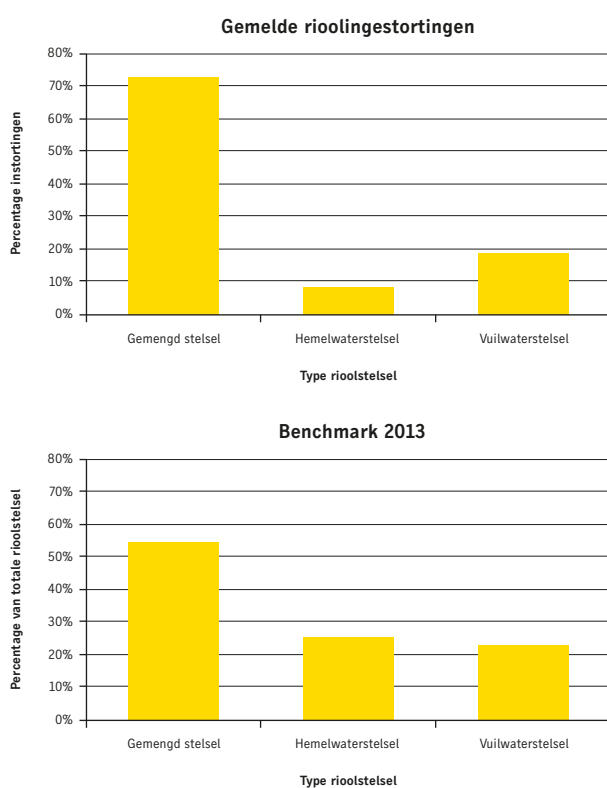
Figuur 4.5 Type rioolstelsel bij gemelde instortingen vs verdeling bij de Benchmark 2013

Veruit de meeste gemelde instortingen treden op in een gemengd rioolstelsel. Het gaat hier om meer dan 70% van de gemelde instortingen. In Nederland komen gemengde rioolstelsels met een aandeel van iets meer dan 50% het meest voor. Instortingen in hwa-riolen zijn het minste gemeld. (zie figuur 4.5).

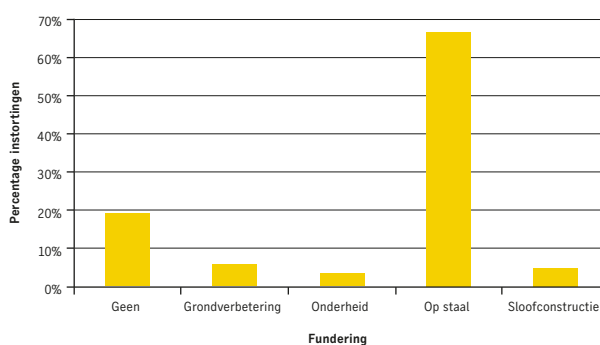
Figuur 4.6 Fundering ingestorte riolen

Het grootste deel van de ingestorte riolen is op staal gefundeerd (figuur 4.6). Deze resultaten komen goed overeen met de situatie in Nederland.

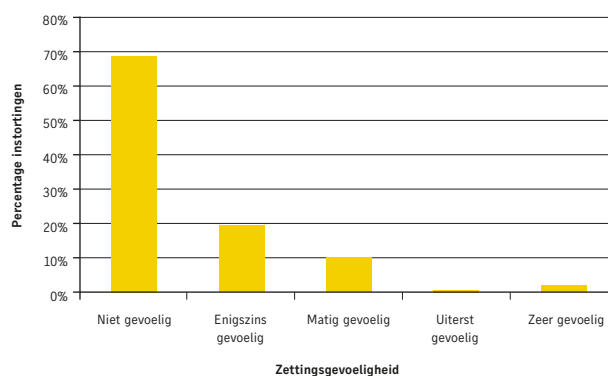
Figuur 4.7 Zettingsgevoeligheid grond bij ingestorte riolen

De mate waarin zettingsgevoeligheid bij de gemelde instortingen mogelijk een rol heeft gespeeld, (figuur 4.7), komt redelijk overeen met de situatie in Nederland. Uit de enquêteresultaten blijkt geen relatie tussen een zettingsgevoelige ondergrond en het aantal instortingen.

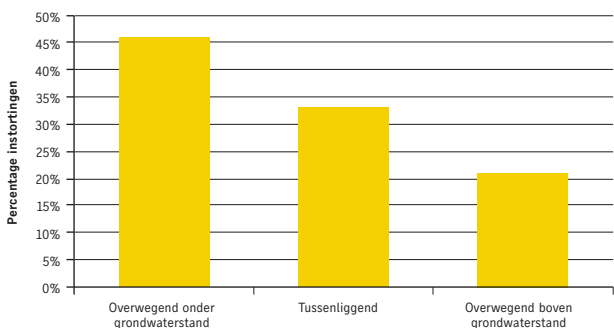
**Figuur 4.8 Ligging ingestorte riolen ten opzichte van grondwaterstand**

De meeste van de gemelde rioolinstortingen liggen (deels) onder de grondwaterstand (figuur 4.8). In de gegeven toelichtingen via de vrije invulvelden van de vragenlijst is aangegeven dat instromend grondwater via scheuren, lekkende voegen en beschadigingen –waarmee gronddeeltjes in het riool spoelen– vaak de oorzaak was van de instortingen van het bovenliggende wegdek. Geconcludeerd kan worden dat riolen die onder of deels in het grondwater liggen een hogere kans op instorting hebben.

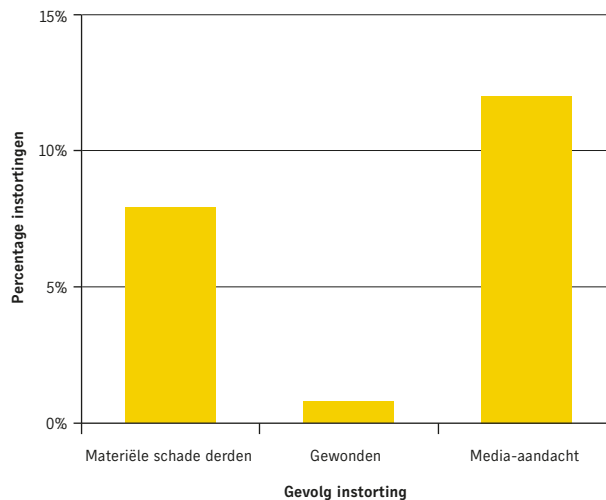
Figuur 5.1 Gevolgen instortingen

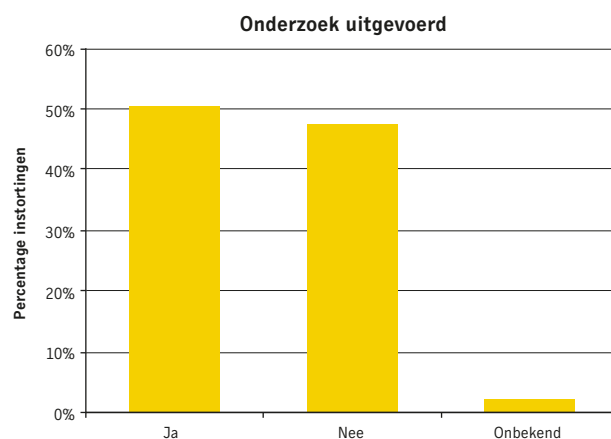
Figuur 5.3 Is onderzoek uitgevoerd?

Ook is geïnventariseerd of na de instorting onderzoek heeft plaatsgevonden. Opvallend is dat dit al bij ongeveer de helft van de gevallen zo is. Dit biedt perspectief voor het verdiepende vervolgonderzoek in fase twee van het landelijk onderzoek naar rioolinstortingen. Als sprake was van media-aandacht, verandert dit beeld. Van de 29 instortingen met media-aandacht is 22 keer is onderzoek ingesteld, in slechts zeven gevallen niet. Waar dat onderzoek uit bestond en wat er vervolgens mee is gedaan, is nu nog niet geïnventariseerd.

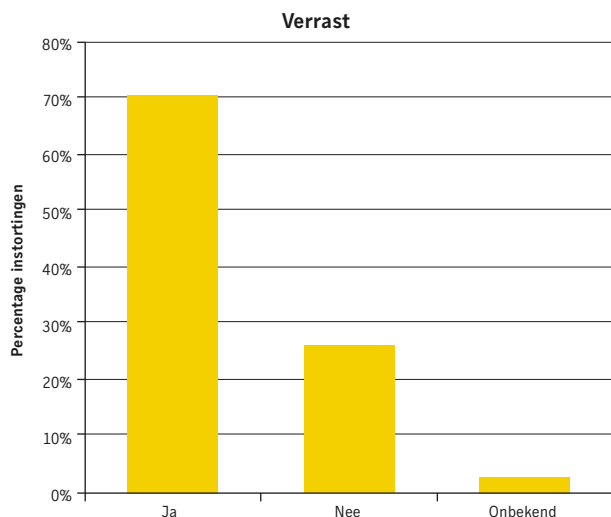
Figuur 6.1 Was de instorting een verrassing?

Veel instortingen kwamen als een verrassing voor de betreffende gemeente (in 171 van de 242 gevallen).
